Parecer Técnico

ANITÁPOLIS - SC

ELABORAÇÃO: Matheus Klein Flach Gerente Territorial e Urbano com Resiliência	DATA: data da assinatura digital Parecer N 1/2025/SDC/DIGR/GETUR
---	--

Área 01 - Anitápolis

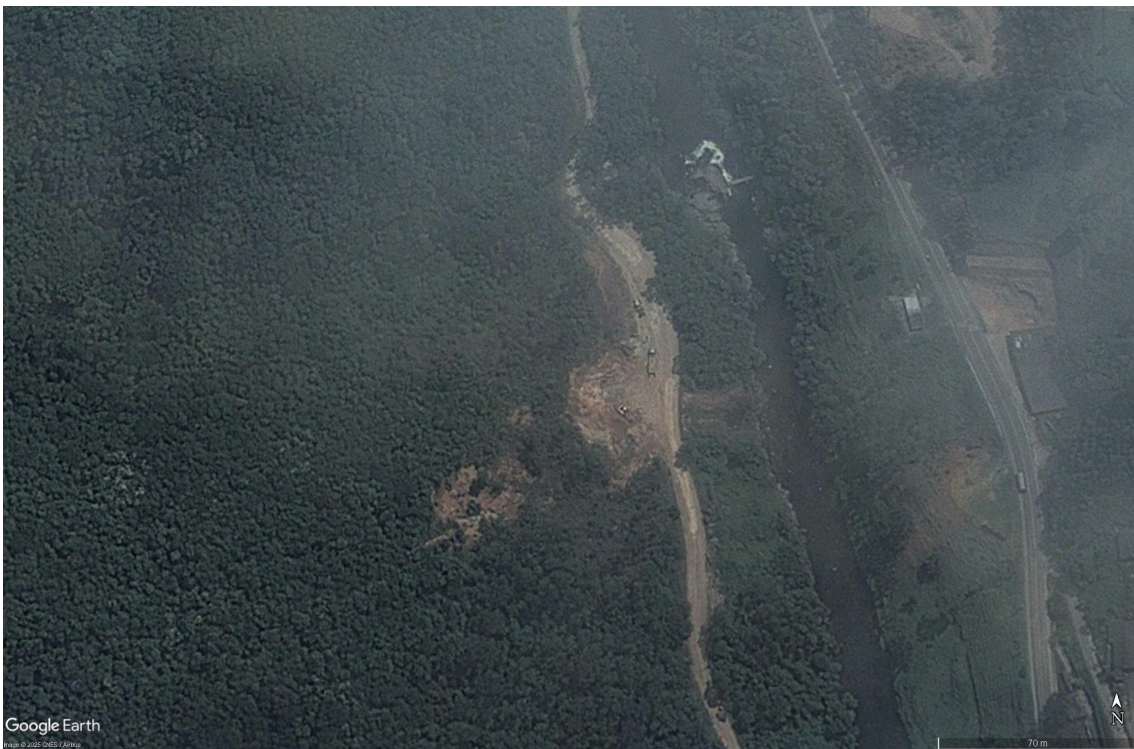
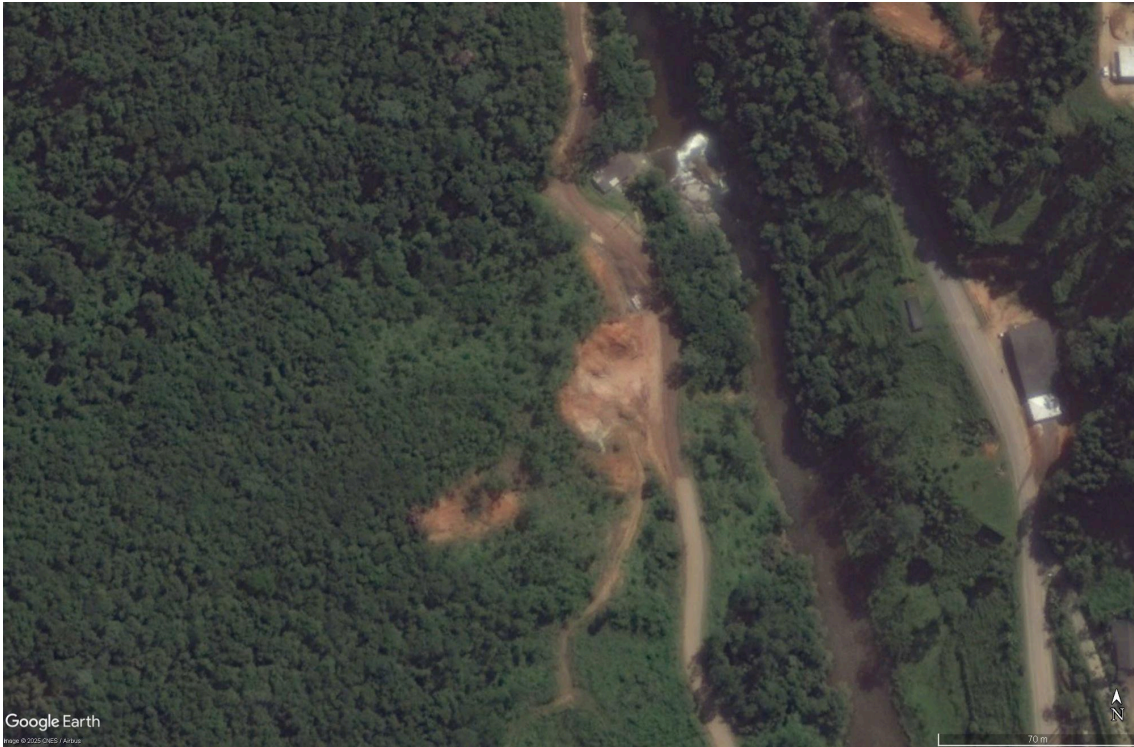
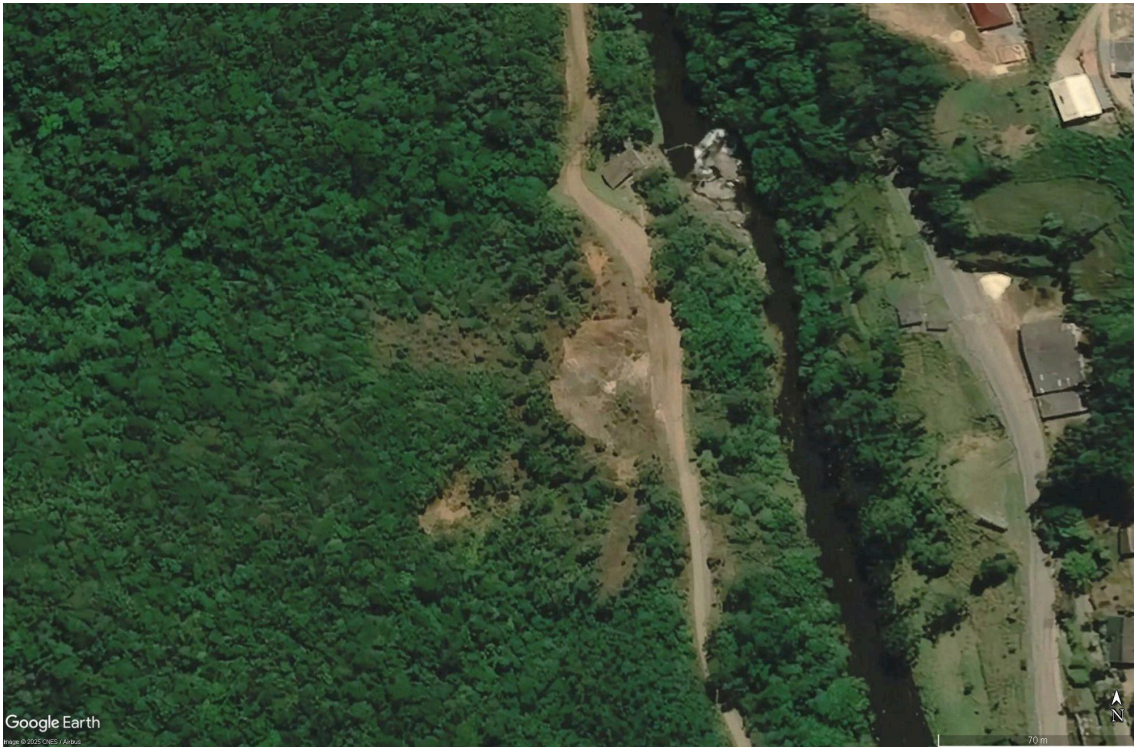
Em uma análise de imagens de satélite da área vistoriada, foi possível identificar a presença de cicatrizes de deslizamentos que datam desde o ano de 2012. Esses vestígios indicam que o local já passou por eventos de movimentação de massa, revelando uma fragilidade geológica pré-existente, como visto nas imagens abaixo.

Considerando que uma área já apresenta cicatrizes antigas de movimentações de solo, observadas desde o ano de 2012, é evidente que o terreno sofre com instabilidades geológicas recorrentes. Essas históricas indicam que a região possui uma predisposição natural para movimentação, o que, aliado aos fatores climáticos e à saturação do solo, eleva a suscetibilidade de marcas a novos eventos. Além disso, a análise visual acordos feitos como queda de árvores e deslocamentos de massa recentes, o que reforçam a fragilidade da encosta

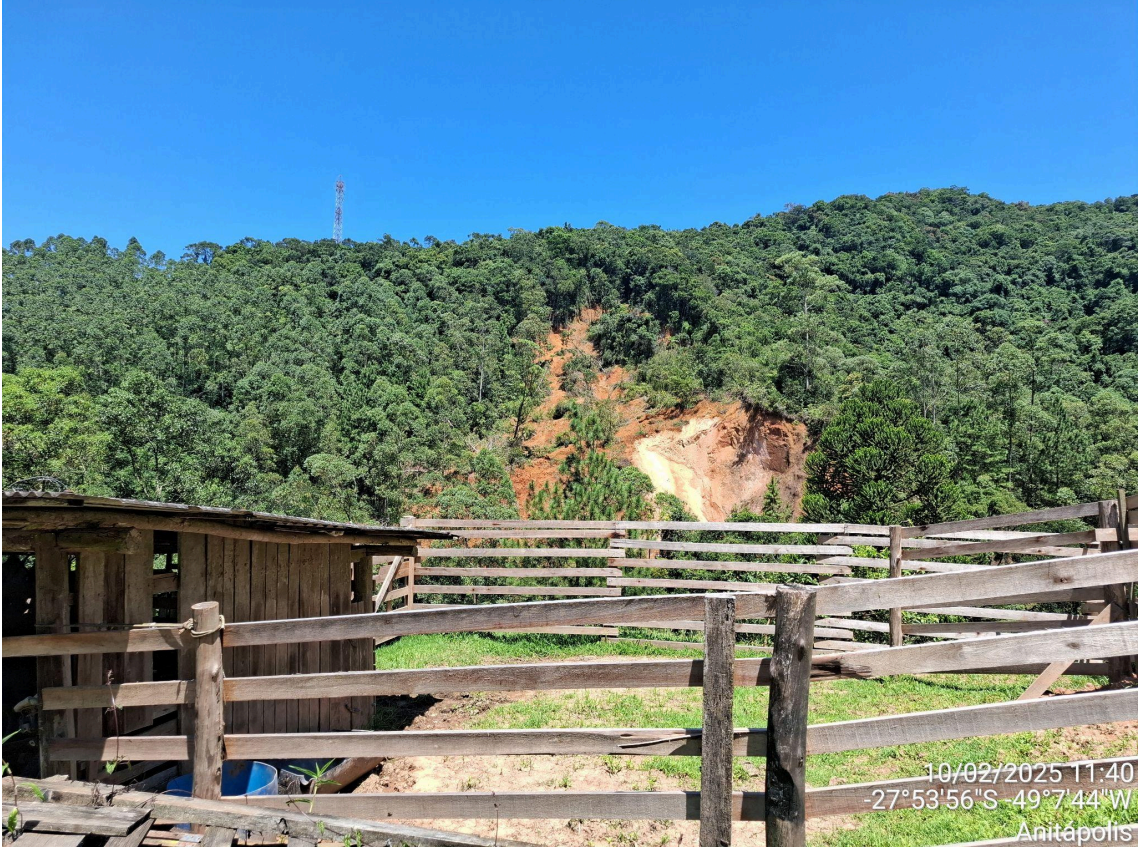
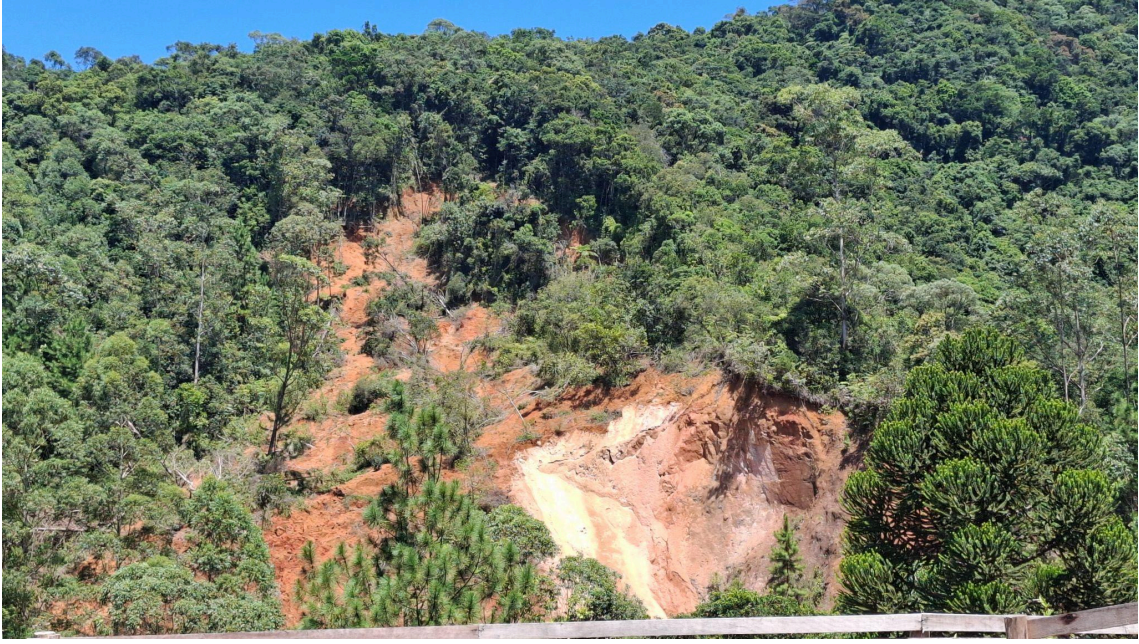
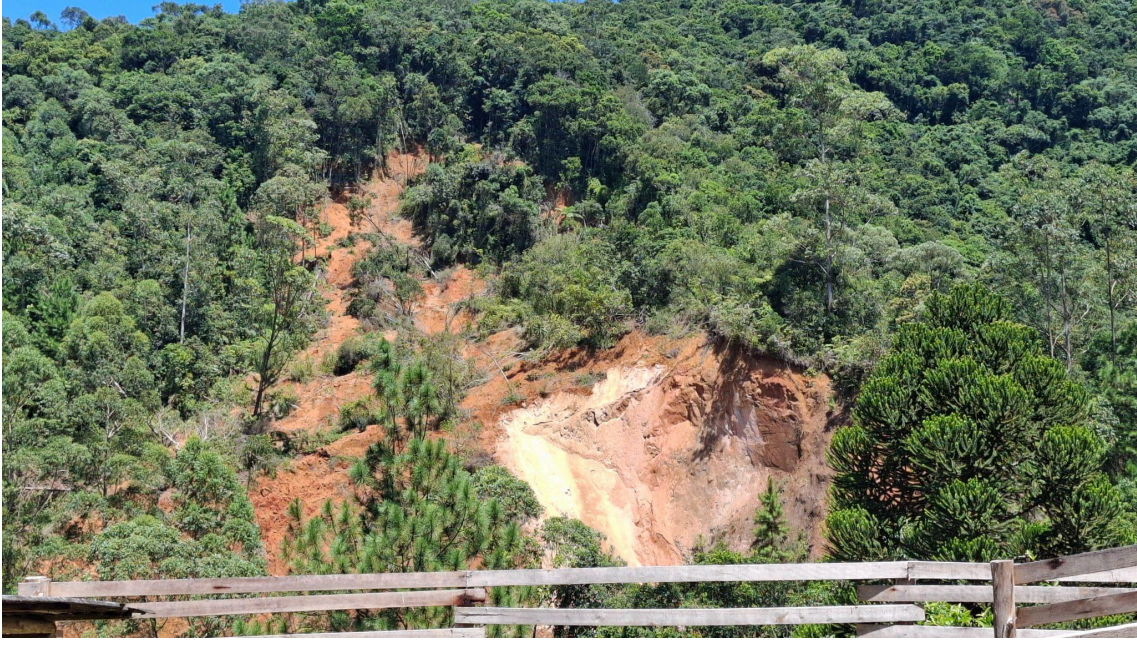
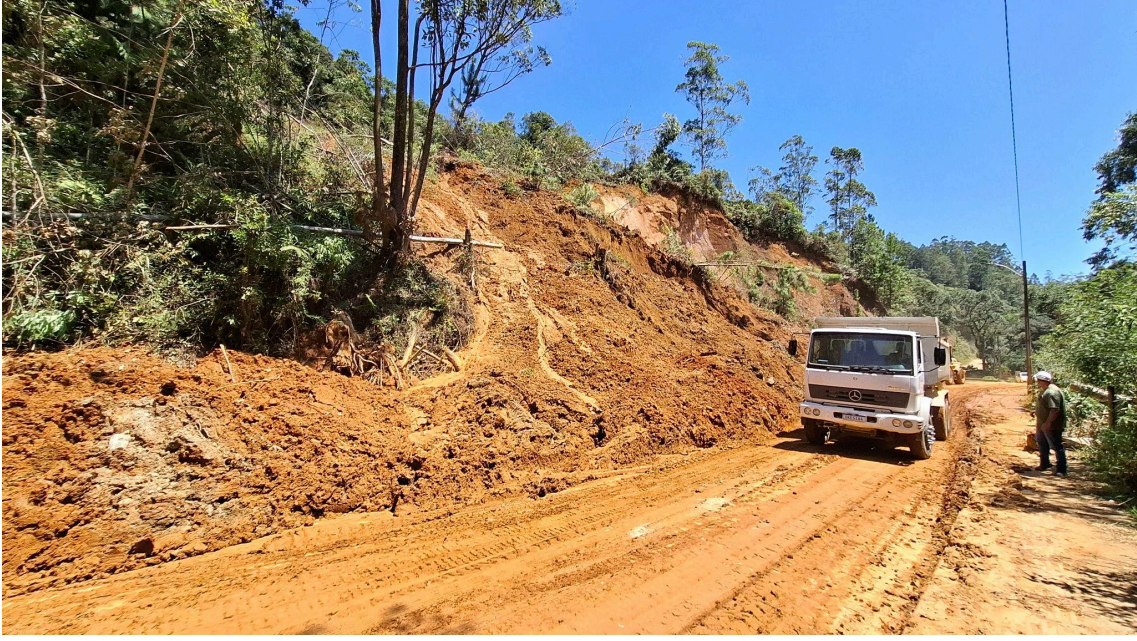
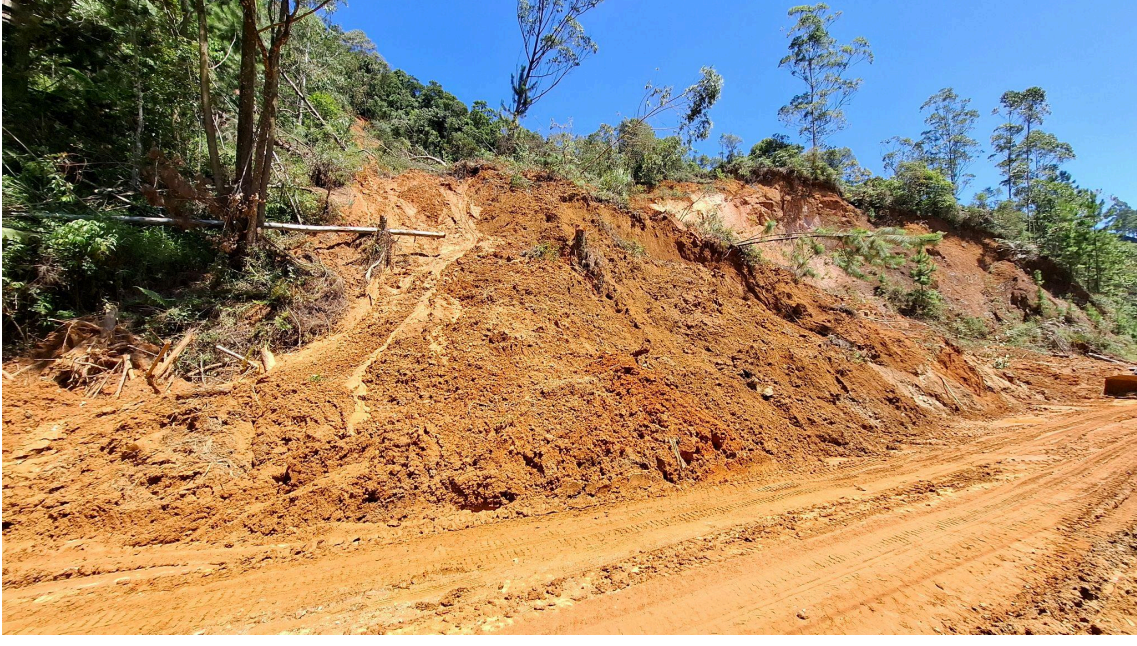
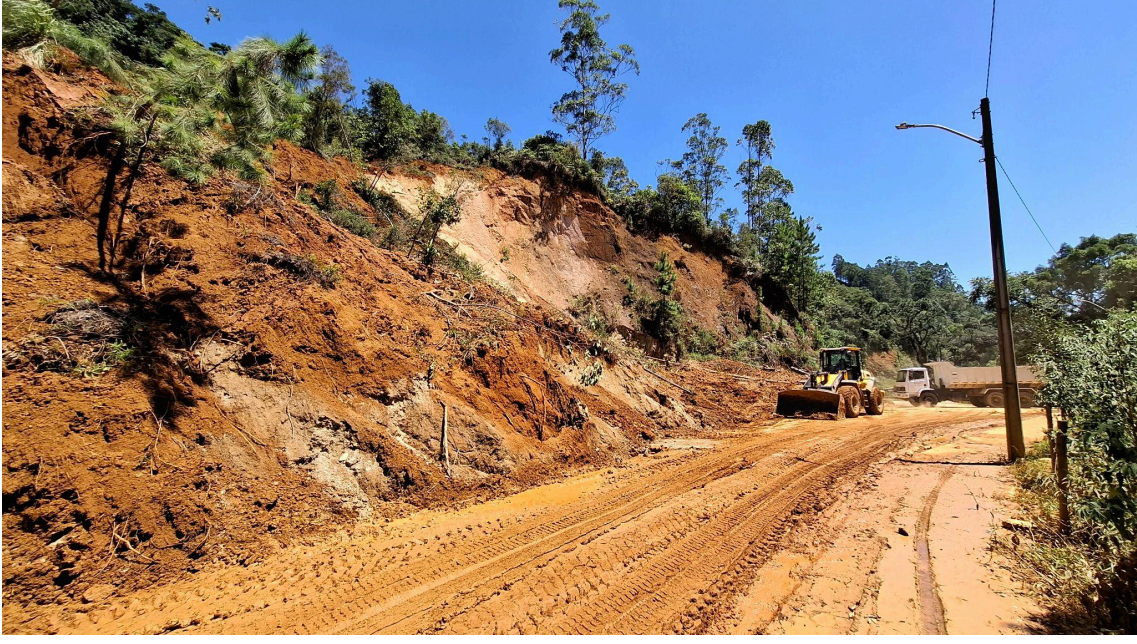
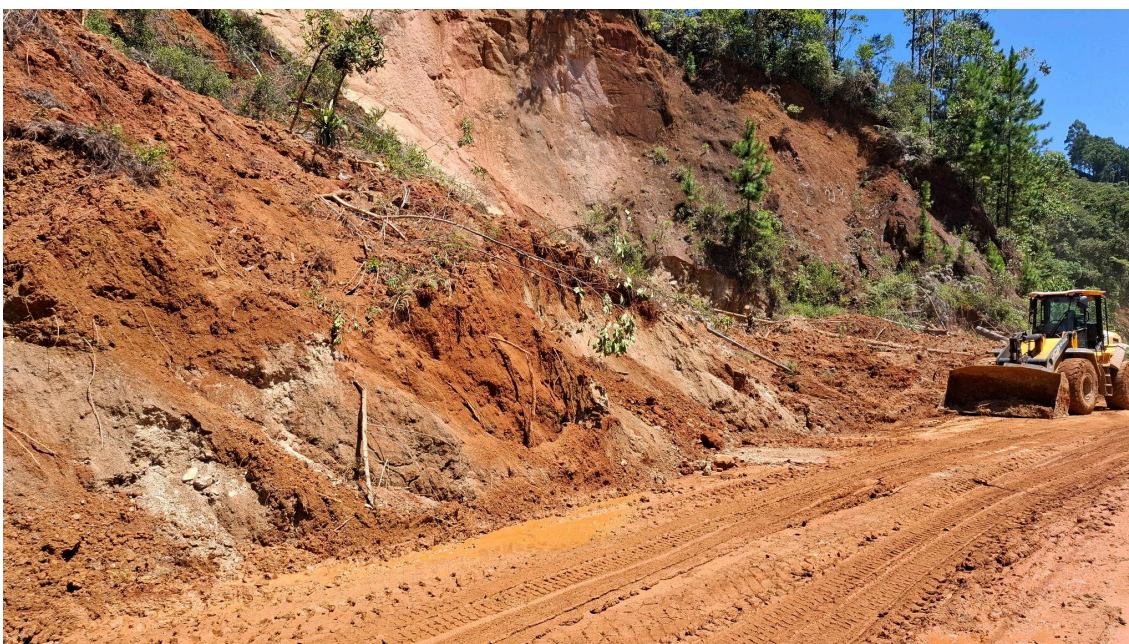
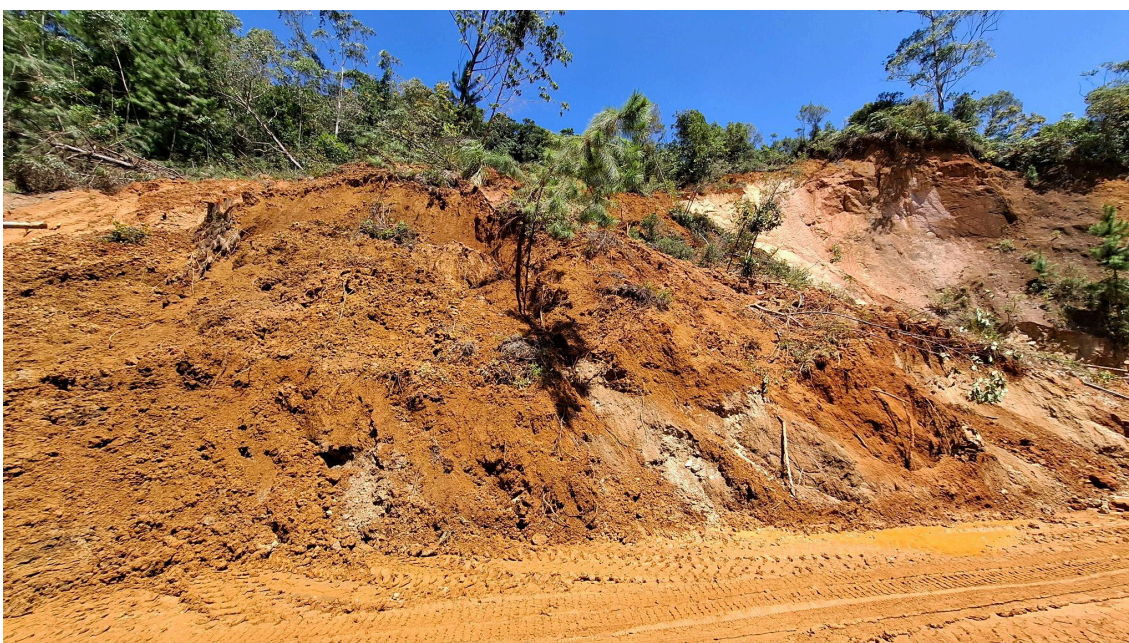
inspeção, foram observados sinais evidentes de movimentação de terra. A presença desses movimentos de massa indica a necessidade de uma análise mais detalhada das condições geotécnicas do local.

Diante desses fatores, o risco para novas movimentações é classificado como muito alto, visto que as características geológicas, somadas às evidências de movimento já ocorridas, indicam que o solo se encontra em estado crítico. Portanto, é necessário que ações corretivas sejam feitas de forma para estabilizar a encosta e reduzir o risco de desastres.

Conforme critérios descritos nos itens anteriores classifica-se a área vistoriada como **R4 - Muito Alto** sendo possível e provável novas movimentações de massa.

Diante das evidências coletadas durante a vistoria, recomenda-se à municipalidade, a contratação de uma análise de estabilidade da encosta. Essa análise permitirá avaliar a condição real da encosta, identificar os fatores de segurança existentes e dimensionar as medidas de reforço necessárias.

Por fim, a vistoria revelou a necessidade de limpeza na encosta, retirada do material movimentado e monitoramento constante, classificando-se o risco como MUITO ALTO para novas movimentações do solo.

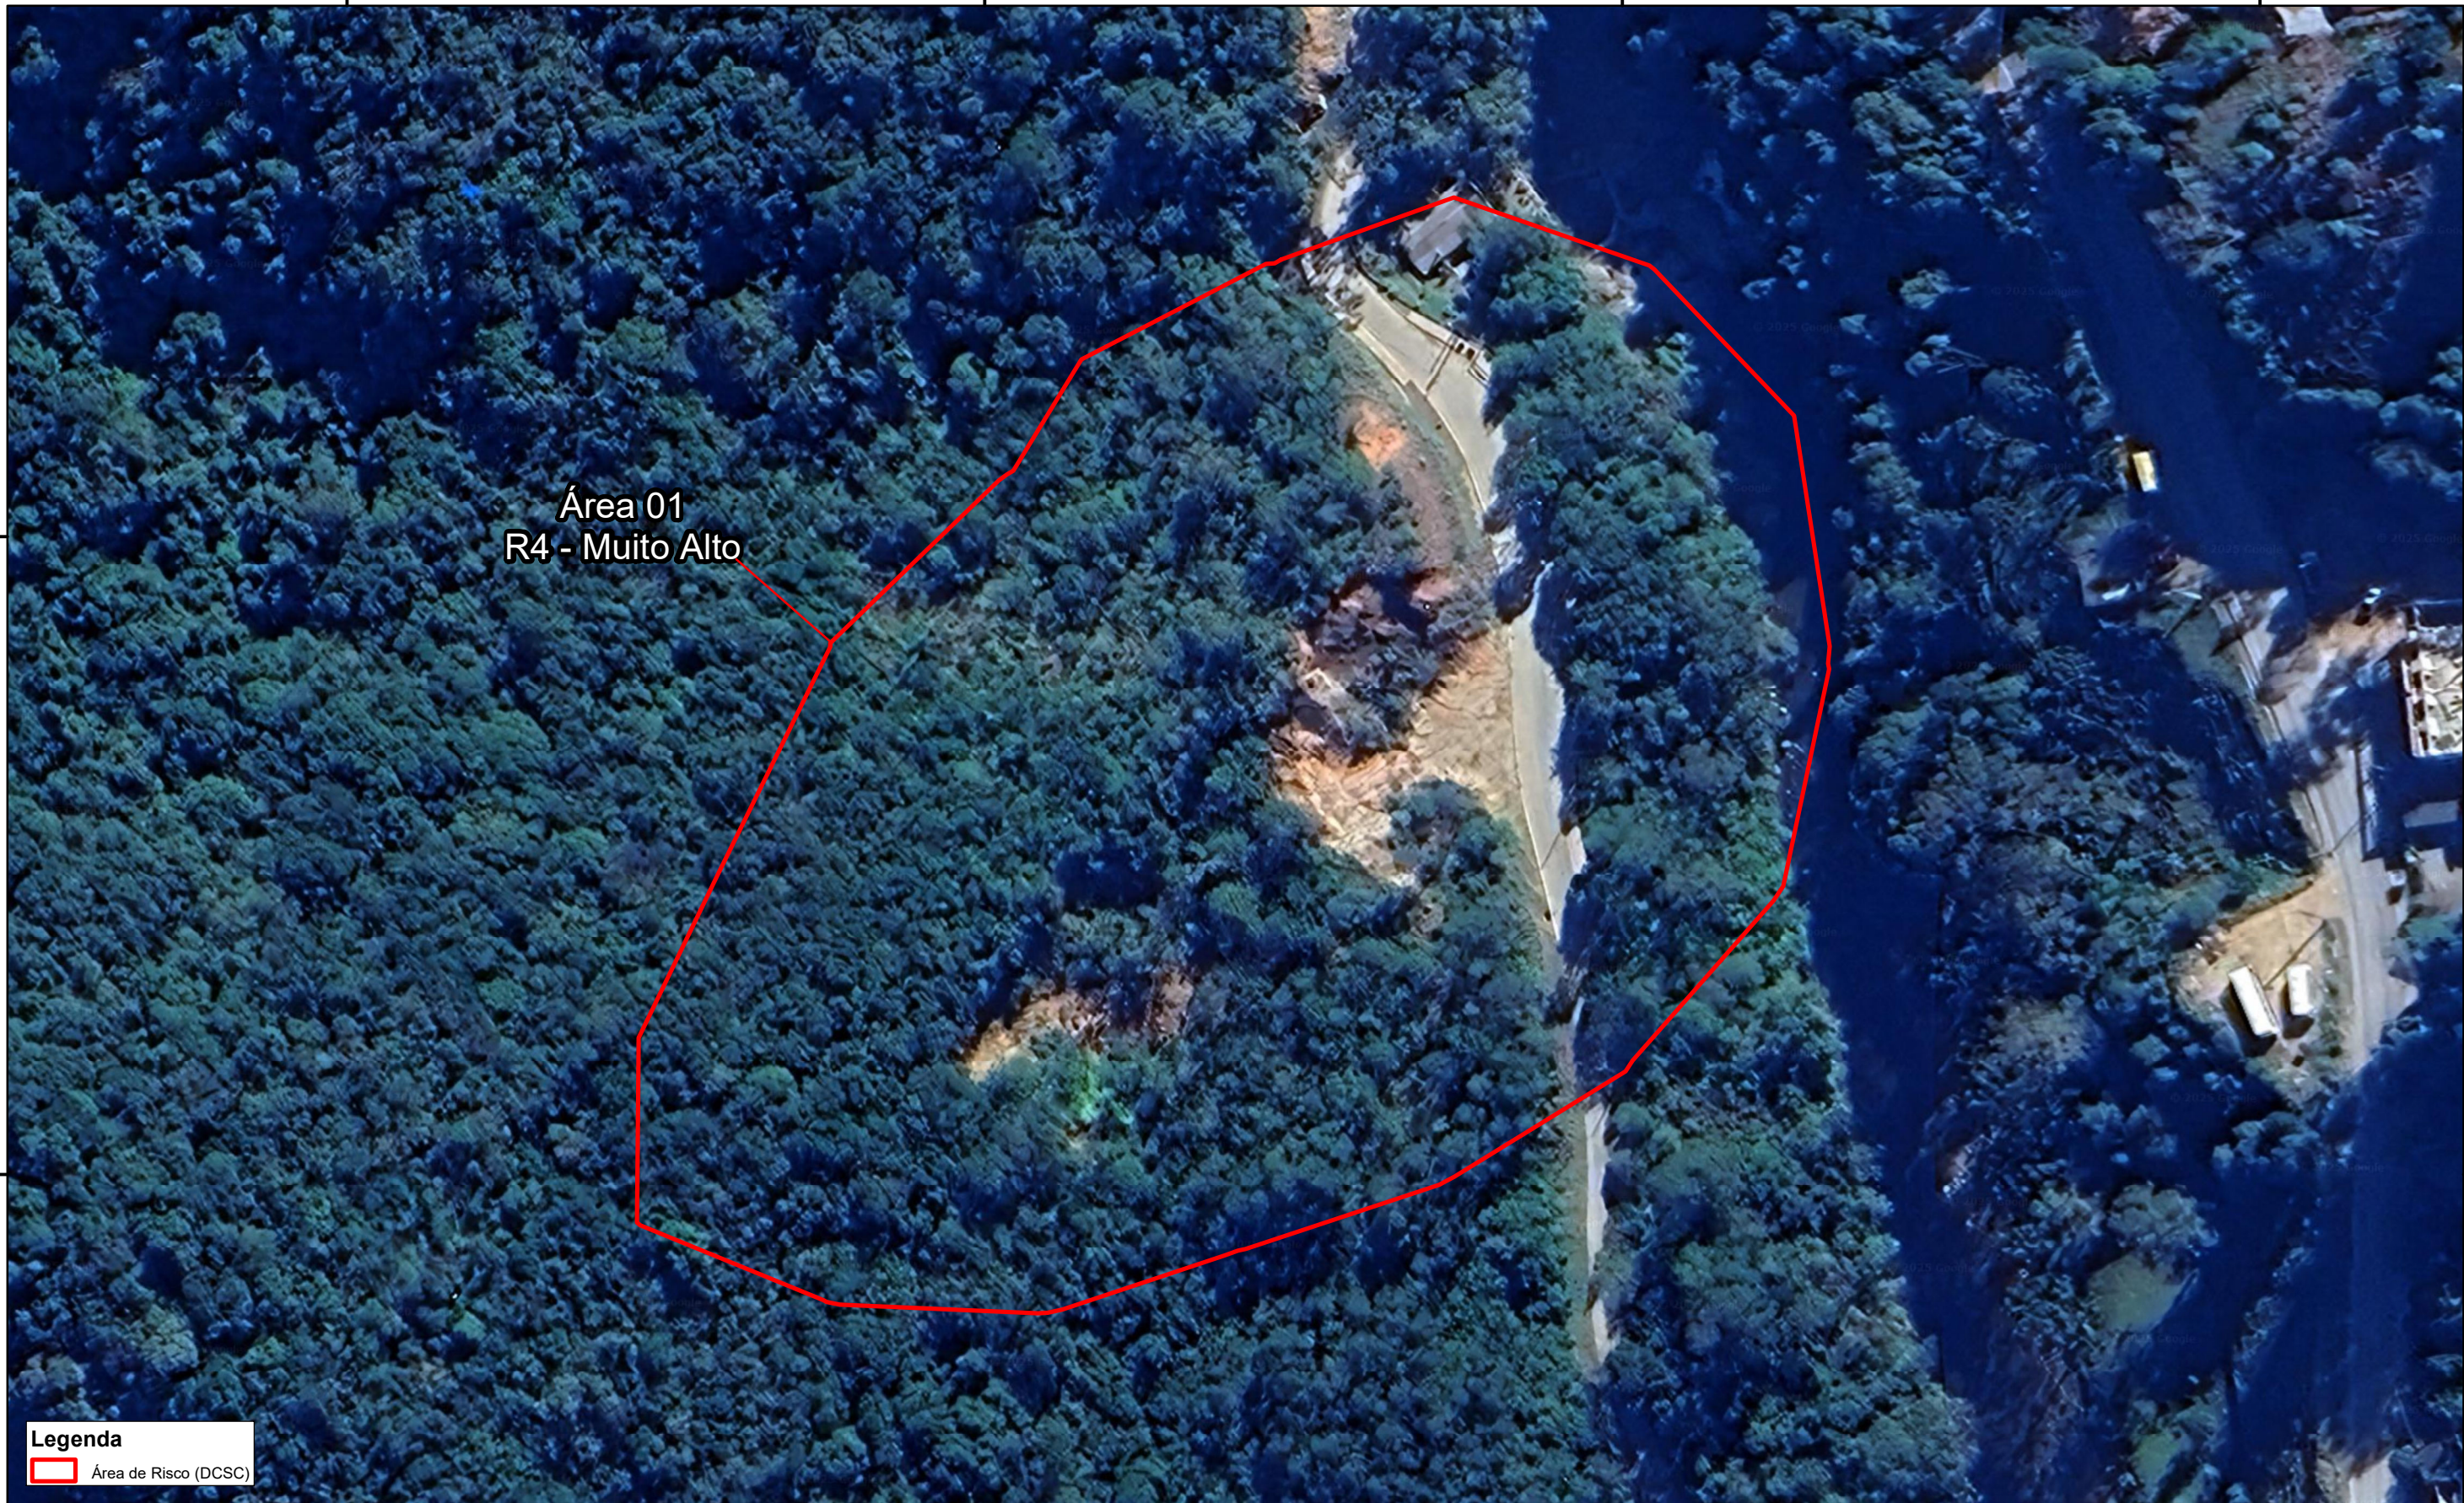
Área de Risco (DCSC)
